Relazione di scavo del cantiere Centro Sportivo Pieve di Cento (Bo) ad.ze via Cremona

COMUNE DI PIEVE DI CENTO (BO)

STADIO COMUNALE PER IL GIOCO DEL CALCIO

SONDAGGI ARCHEOLOGICI DI ACCERTAMENTO PREVENTIVO
(SOTTO LA DIREZIONE SCIENTIFICA DELLA SOPRINTENDENZA PER
I BENI ARCHEOLOGICI DELL'EMILIA-ROMAGNA, in regime di riserva
ex Art. 88 I D.L.vo 42/2004) , secondo normativa al comma 1 Art.95 D.Lgs.
163/2006 e comma 4 Art.38 D.Lgs. 163/2006 di cui Artt. da 3 a 6 del
regolamento.

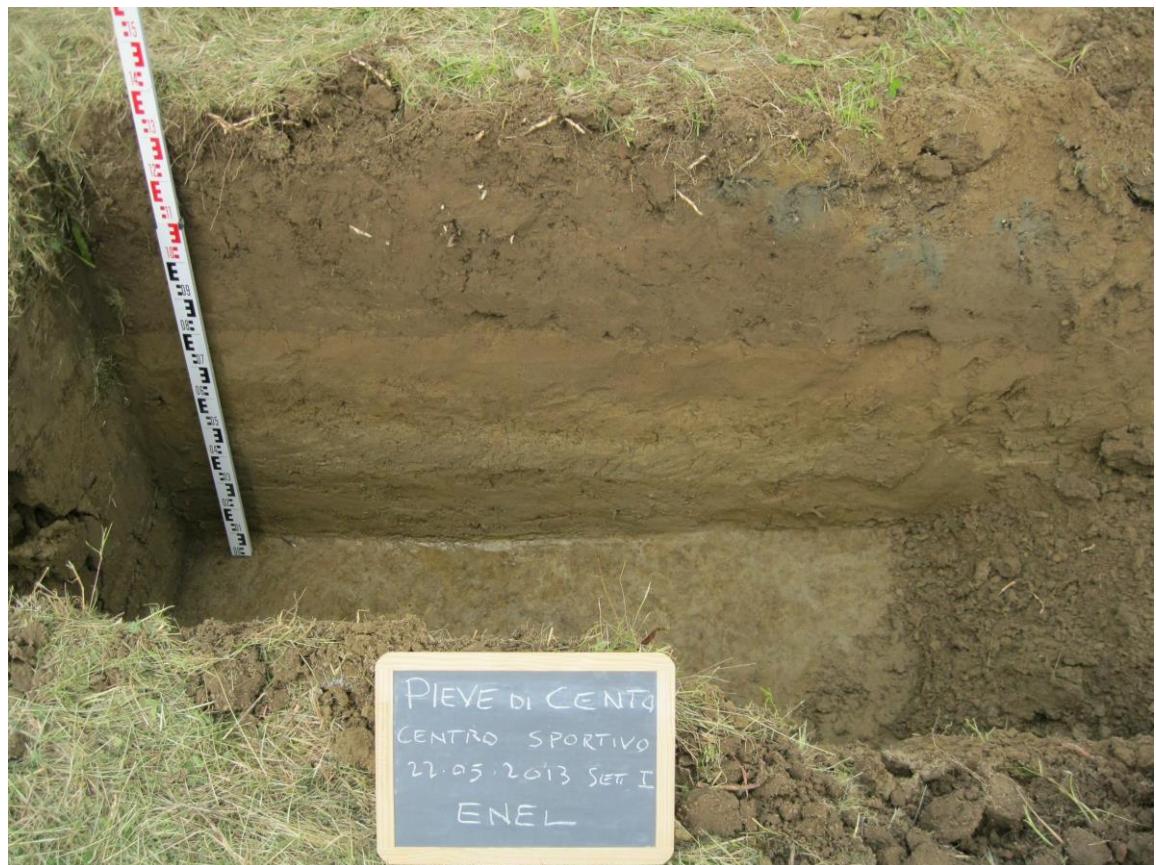
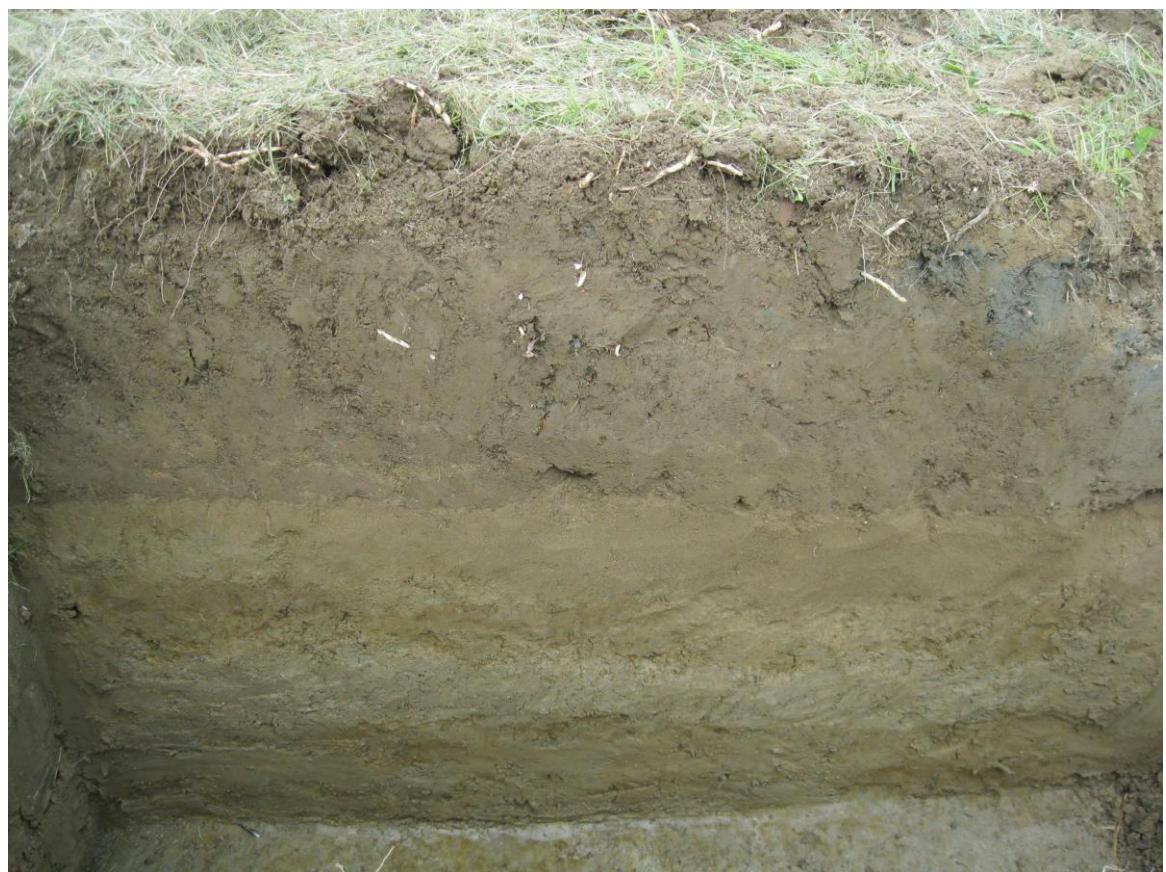
SAGGIO 1

Nel **SAGGIO 1**, eseguito nel primo tratto (**Settore I**) sotto allo strato arativo che copre i primi 60 centimetri di profondità sotto al piano di campagna, appare un terreno della stessa matrice limo sabbiosa di colore marrone chiaro con presenza di maculazioni e piccole macchie di ossido di ferro e manganese al fondo, di consistenza friabile e con una potenza massima di 34 centimetri e a seguire un livello limo argilloso di color marrone grigio abbastanza compatto, vede la presenza al suo interno di un frustolo laterizio fluitato e un piccolissimo ciotoletto in dispersione e la presenza in tutto lo strato di macchie di ossido di ferro e manganese, la sua potenza massima è 18 centimetri circa, mentre a contatto e fino al limite visibile al fondo della trincea, interrotta in profondità a causa del filtrare dell'acqua di falda, a quota 1,4m dal piano di campagna vi è uno strato a matrice limo sabbiosa marrone a screziature grigie piuttosto friabile, potenza visibile circa 33 centimetri.

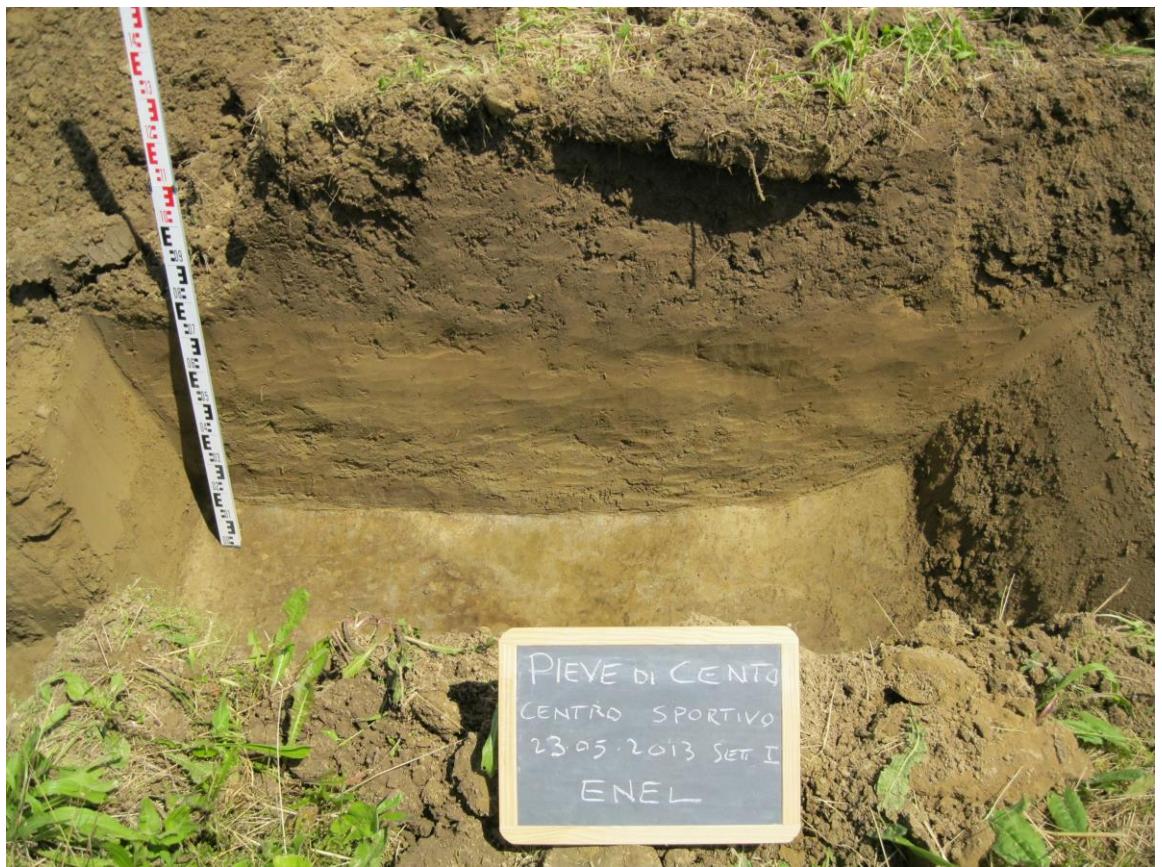
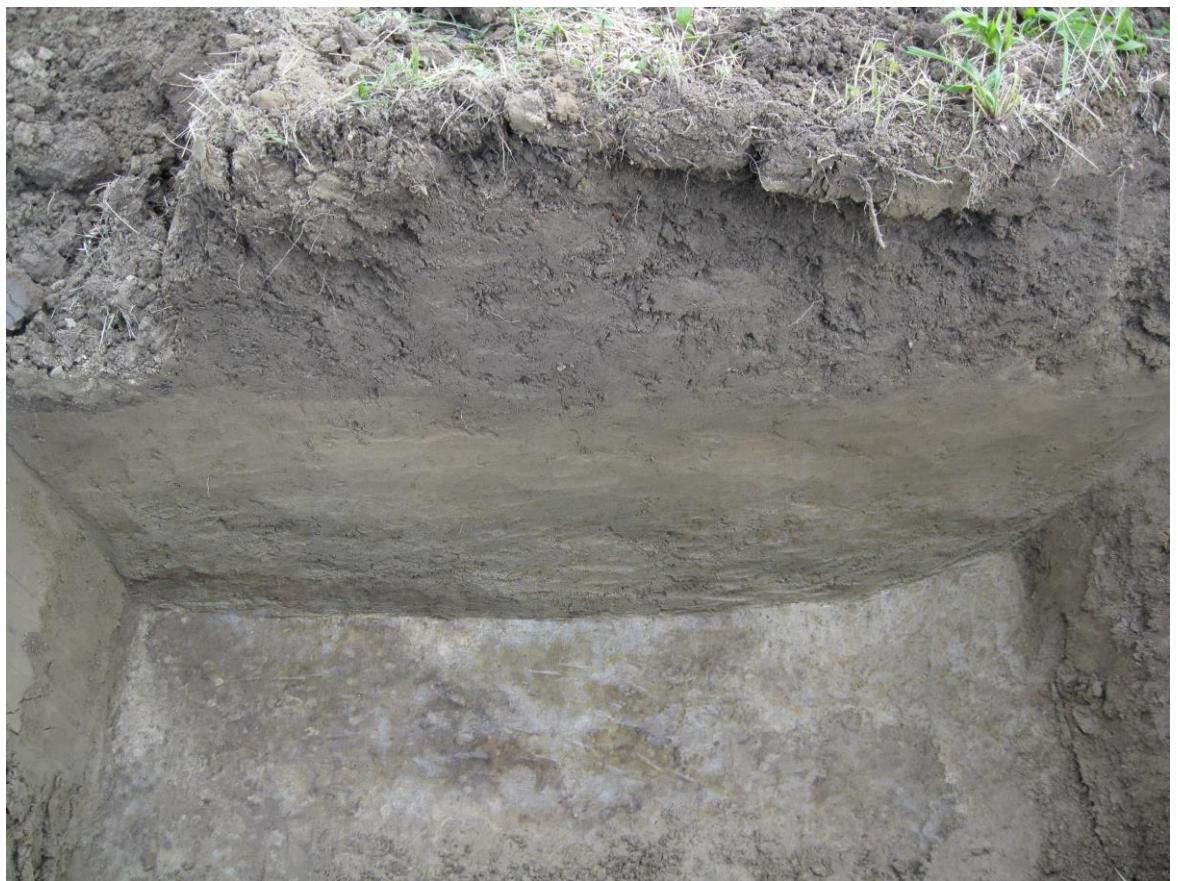
SAGGIO 2

Il giorno 23/05/2013 è stato eseguito il **SAGGIO 2**: sotto allo spessore medio di circa 60 centimetri dell'arativo vi è uno strato a matrice sabbiosa composto da sabbie fini, di colore marrone e friabile, lo spessore massimo è 38 centimetri, al di sotto del quale vi è un terreno a matrice limo argillosa di colore grigio a screziature marroni, con alcune piccole macchie di ossido di ferro manganese al suo interno, compatto, lo spessore massimo è di 28 centimetri; a contatto troviamo un terreno a matrice sabbiosa, composto da sabbie medio-fini, di colore grigio a chiazze marroni, presenta numerose maculazioni sferico-ellisoidali di colore nero-grigio interpretate come tracce di canne di fiume, è di consistenza friabile e la potenza massima visibile fino al fondo del saggio è di 18 centimetri.

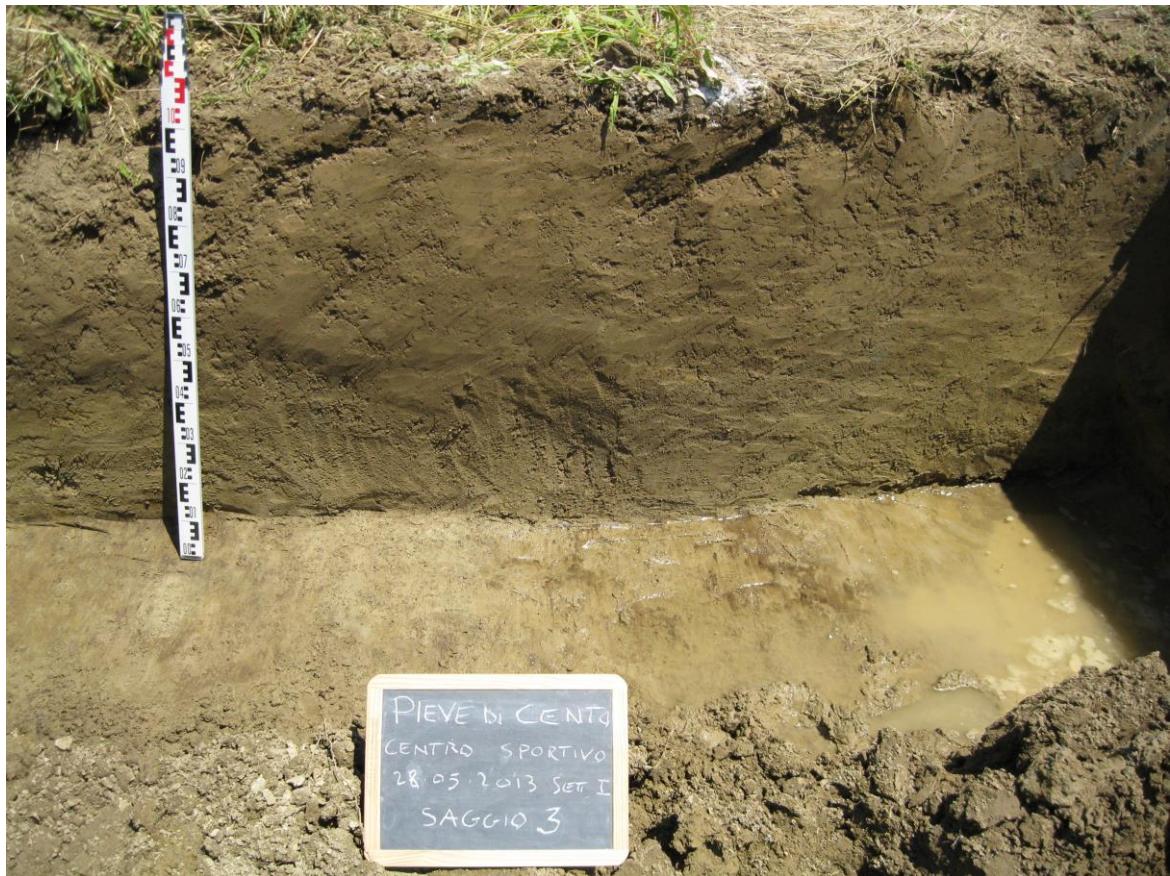
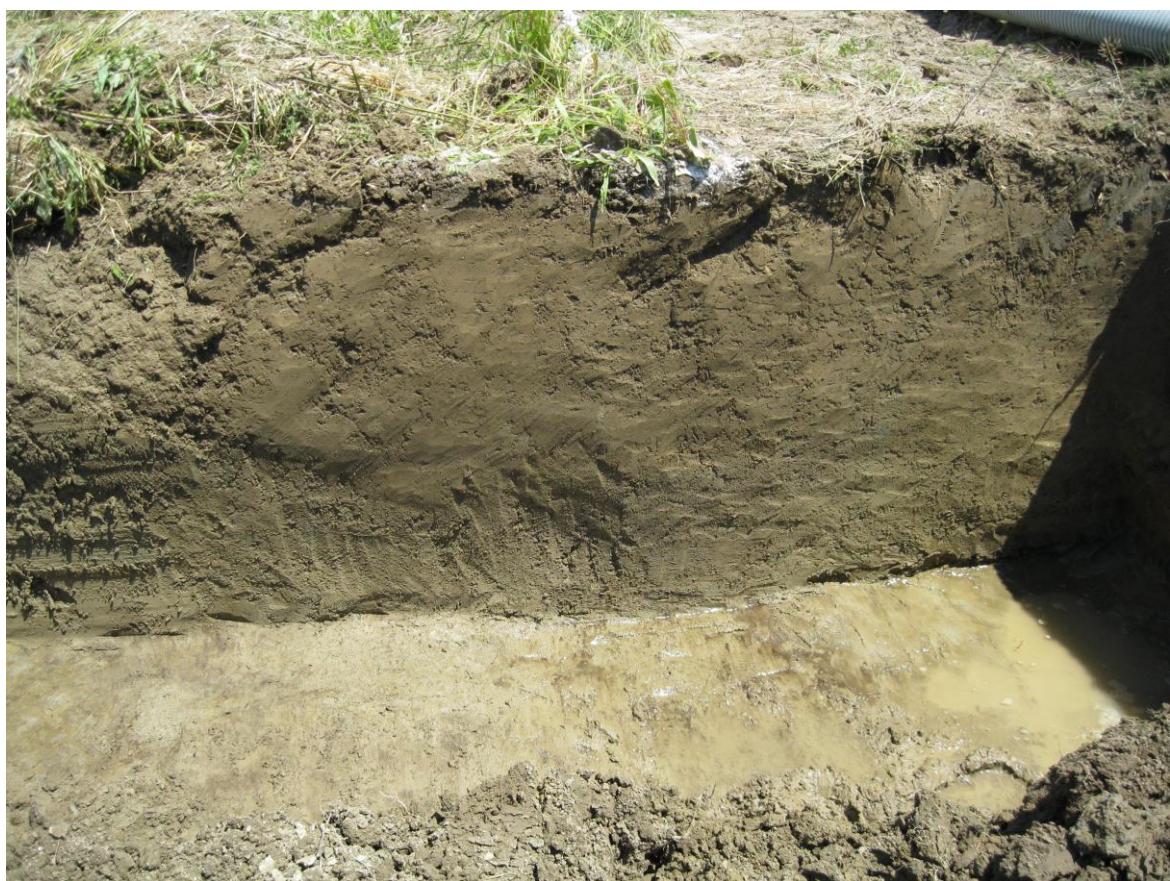
SAGGIO 3

Il giorno 28/05/2013 è stato eseguito il **SAGGIO 3**: al di sotto dell'arativo che in questa zona ha uno spessore tra i 64 e i 70 centimetri, è visibile un taglio a pareti inclinate e fondo piatto con dimensioni di 1,4 metri di larghezza in superficie e 0,4 m al fondo, riempito da un terreno piuttosto omogeneo, limo argilloso grigio (di un grigio che non si distingue da quello dell'arativo), abbastanza compatto, senza materiali al suo interno, presenta numerose macchie di ossido di ferro e manganese in dispersione, lo spessore massimo è

44 centimetri e si ritiene moderno; tagliati dal canale o buca moderna ai lati sono visibili un terreno (**US9**) a matrice limo sabbiosa di colore marrone grigio, friabile, con una potenza di 15 centimetri e al di sotto un terreno a matrice limo argillosa di colore grigio, abbastanza compatto, presenta numerose piccole macchie di ossido di ferro al suo interno e lo spessore massimo è di 22 centimetri.

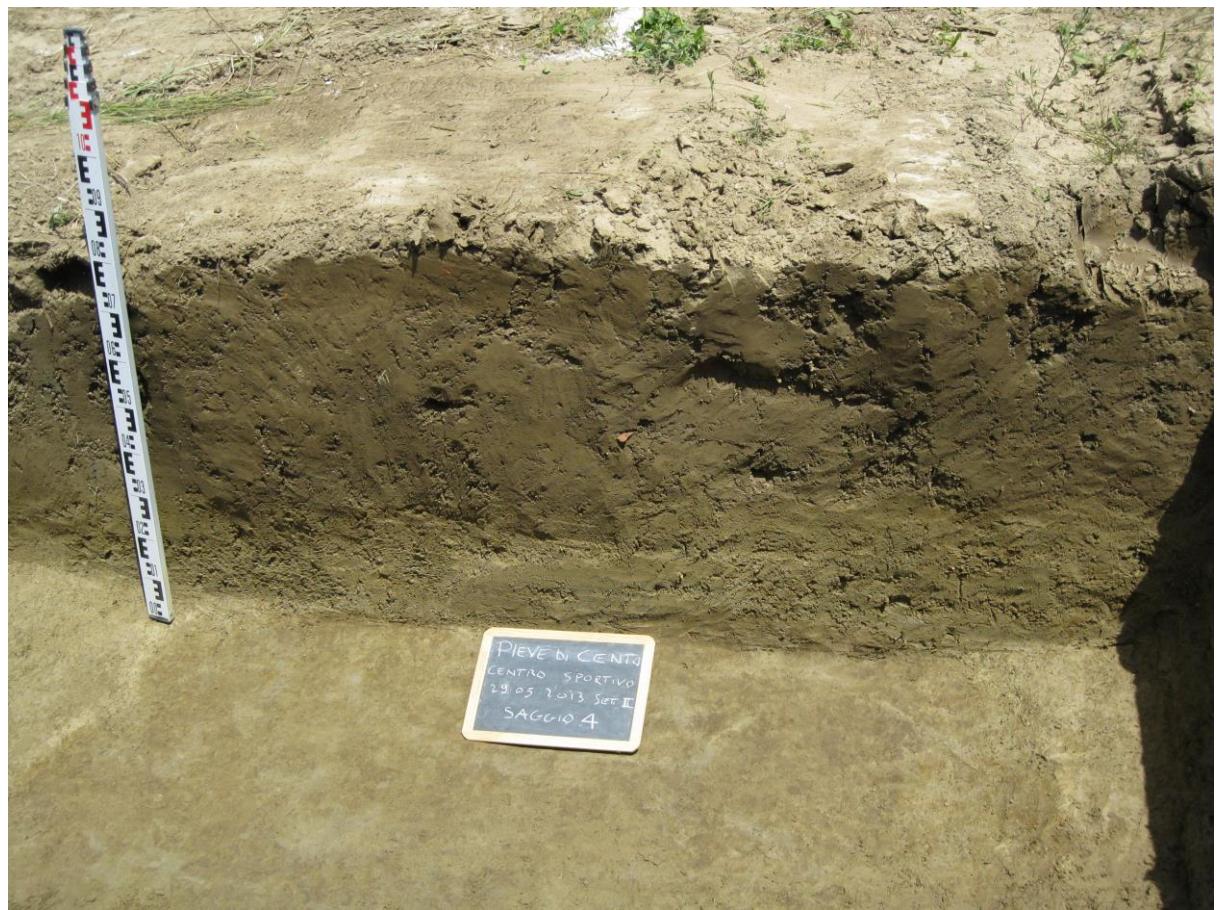
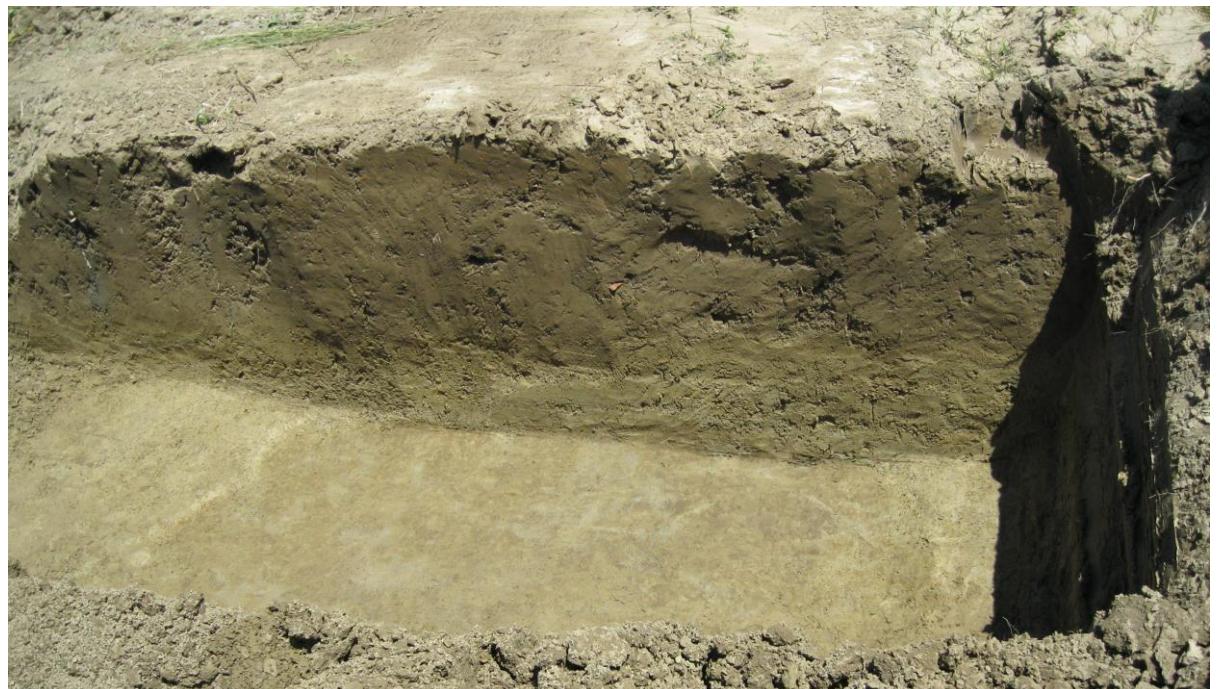
SAGGIO 4

Il giorno seguente è stato eseguito il **SAGGIO 4**: al di sotto del livello arativo con spessore medio di 60 centimetri si trova un livello a matrice limo sabbiosa di colore marrone, piuttosto friabile, presenta alcune macchie di ossido di ferro manganese al suo interno e ha spessore centimetrico (massimo 6 cm), a contatto troviamo un terreno a matrice limo argillosa di colore grigio, abbastanza compatto con numerose macchie di ossido di ferro e manganese al suo interno ed uno spessore massimo di 27 centimetri; al di sotto del quale è visibile parzialmente fino al fondo del saggio, un terreno a matrice sabbiosa, composto da sabbie medio-fini di color marrone e macchie grigio-nere di forma non regolare, friabile, è visibile per circa 8 centimetri massimo.

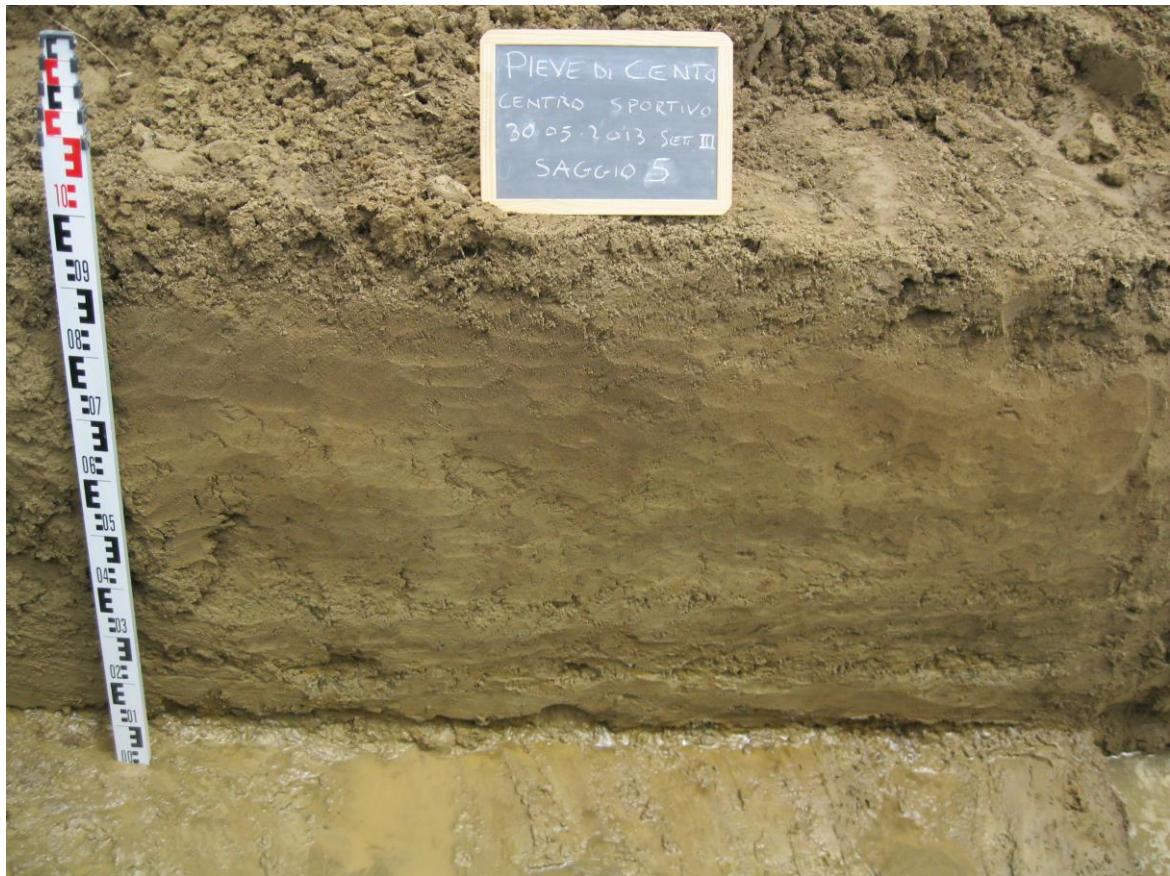
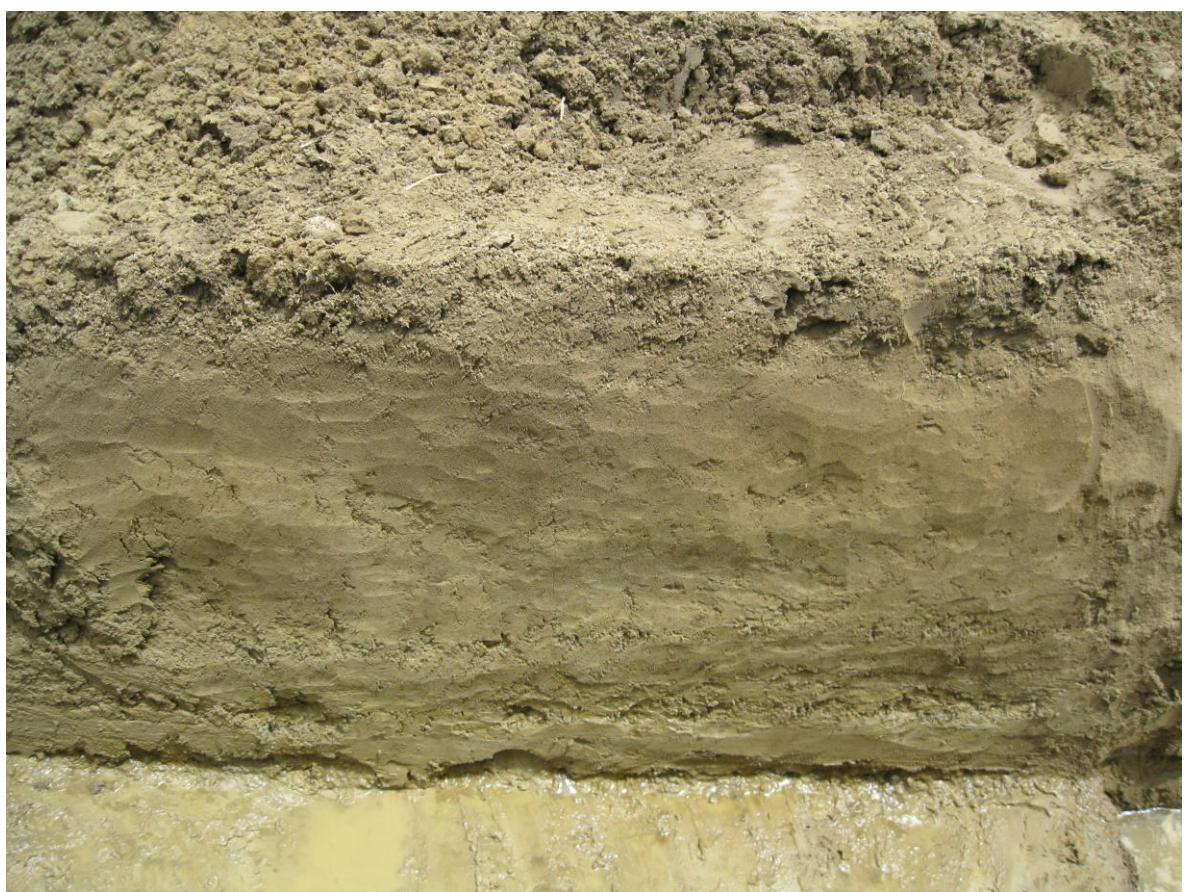
SAGGIO 5

Il giorno 30/05/2013 è stato eseguito il **SAGGIO 5**: al di sotto del terreno arativo spesso 60 centimetri circa, vi è un terreno a matrice sabbiosa, composto da sabbie medio-fini di colore grigio-marrone, friabile, ha potenza massima di 44 centimetri, al di sotto del quale troviamo un livello a matrice limo argillosa, di colore grigio e abbastanza compatto, che presenta macchie marroni e macchie di ossido di ferro e manganese, con potenza massima di 8 centimetri; a contatto vi è un terreno a matrice limo sabbiosa a sabbie piuttosto fini, di colore marrone grigio, friabile, la potenza massima è di 14 centimetri; al di sotto del quale vi è un altro livello a matrice limo argillosa di colore grigio a macchie marroni, abbastanza compatto, che presenta numerose macchie di ossido di ferro e manganese al suo interno ed ha uno spessore massimo di 10 centimetri; a contatto un terreno a matrice sabbiosa a sabbie fini, di colore marrone-grigio, friabile, è visibile fino al fondo della trincea per uno spessore massimo di 6 centimetri.

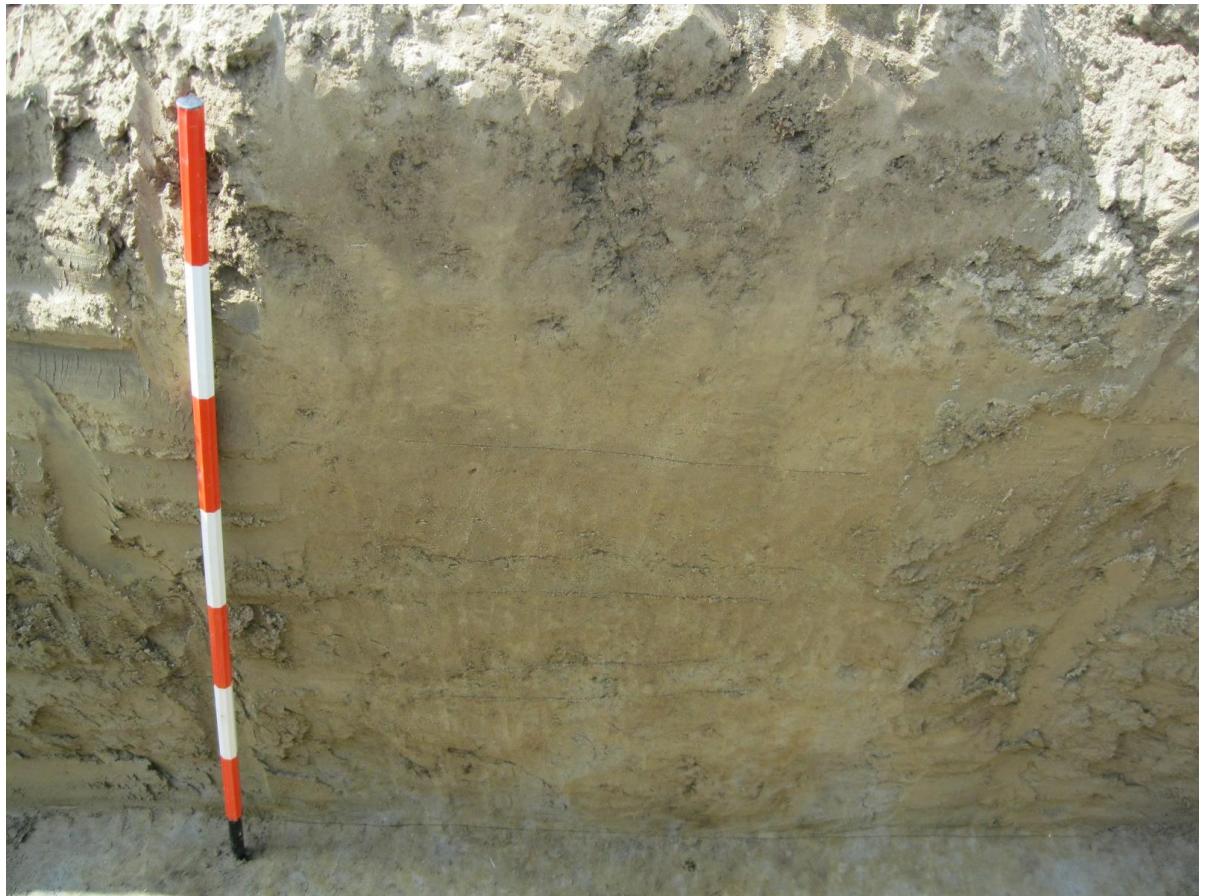
Il giorno 07/08/2013 è stata aperta una sezione (**Sezione 1a-1b**) trasversale e ortogonale in senso Est-Ovest, della vasca di laminazione ancora da completare, nel tratto Sud immediatamente precedente la traccia della vasca (in precedenza era stato eseguito uno sterro di circa 30 centimetri su tutta l'area interessata dalla vasca). Al di sotto del terreno arativo che ha una potenza media di 60 centimetri circa, vi è un terreno a matrice limo sabbiosa di colore marrone, friabile, presenta alcune macchie di ossido di ferro e manganese in dispersione e la sua potenza massima è di 35 centimetri; al di sotto del quale appare un livello a matrice limo argillosa di colore marrone grigio, abbastanza compatto, anch'esso presenta piccole macchie di ossido di ferro manganese al suo interno e il suo spessore massimo è di 15 centimetri; a contatto vi è un terreno a matrice limo sabbiosa di colore marrone con diverse macchie di ossido di ferro manganese, friabile, la potenza massima è di 25 centimetri; al di sotto del quale vi è un altro livello a matrice limo argillosa, di colore marrone grigio, abbastanza compatto, con numerose macchie di ossido di ferro manganese in dispersione e con potenza massima di 10 centimetri; a contatto e visibile fino al fondo della trincea, un terreno a matrice sabbiosa debolmente limosa, di colore marrone a chiazze grigie, friabile, lo spessore massimo visibile è di 45 centimetri.

Particolare di un tratto di Sezione 1a-1b

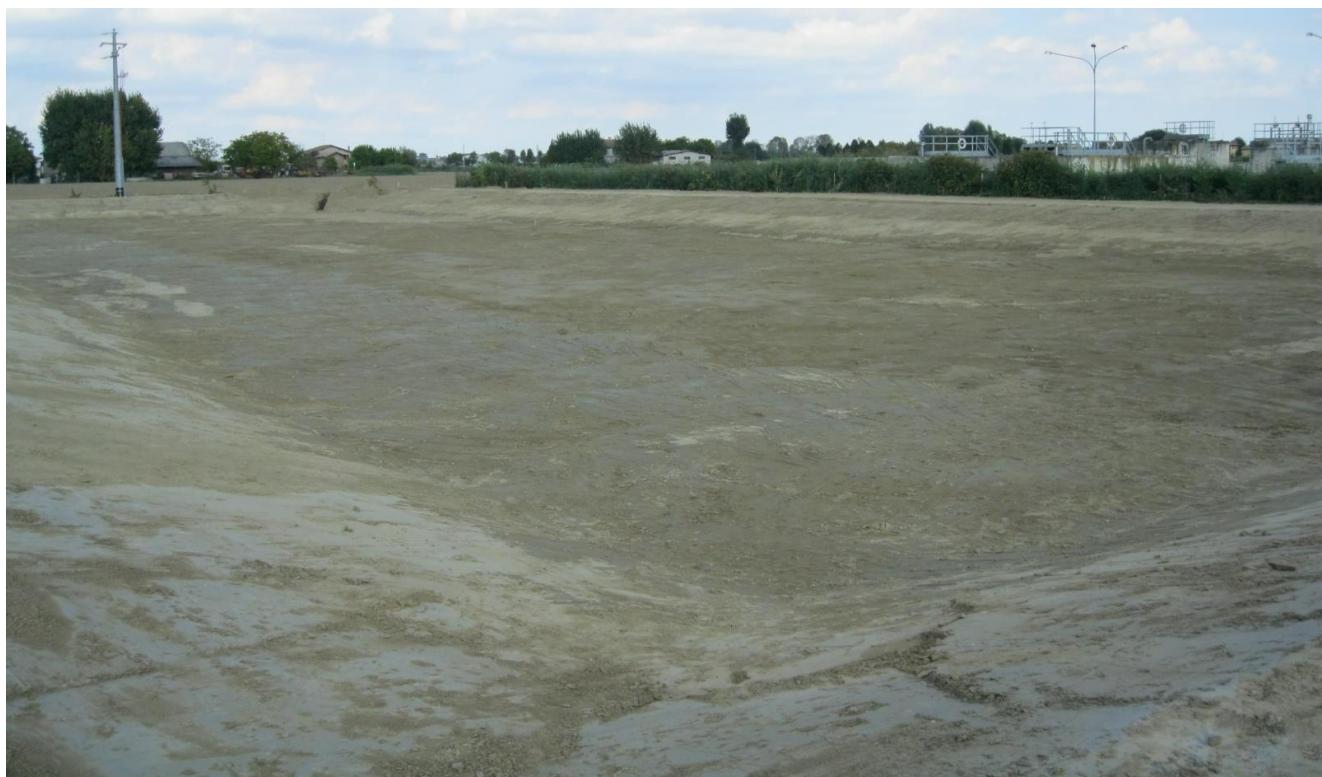
Generale vasca di laminazione
